緊急特集

# 東日本大震災

## —地震に克つ建築—

被災した宮城県仙台市、大崎市、多賀城市での取材をもとに、緊急報告する。

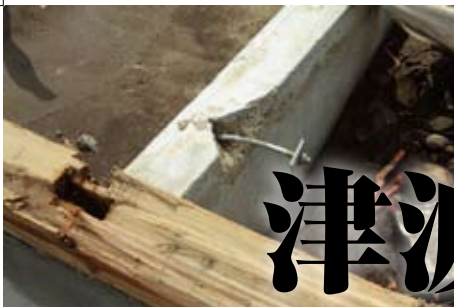
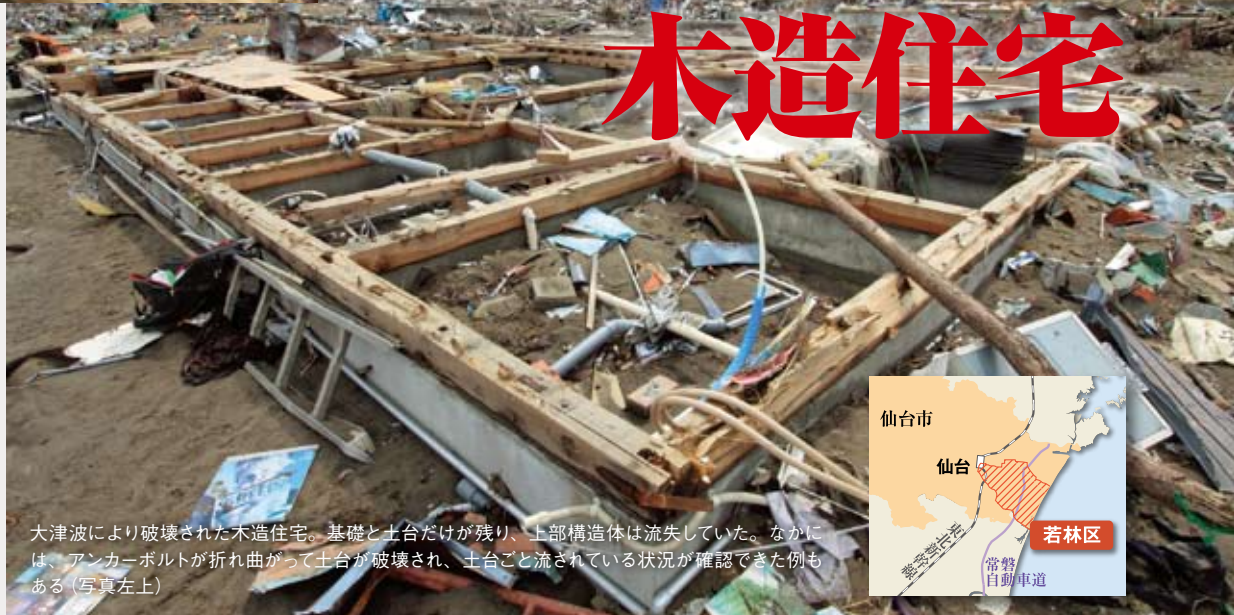
大津波により破壊された木造住宅。基礎と土台だけが残り、上部構造体は流失していた。なかには、アンカーボルトが折れ曲がって土台が破壊され、土台ごと流されている状況が確認できた例もある（写真左上）

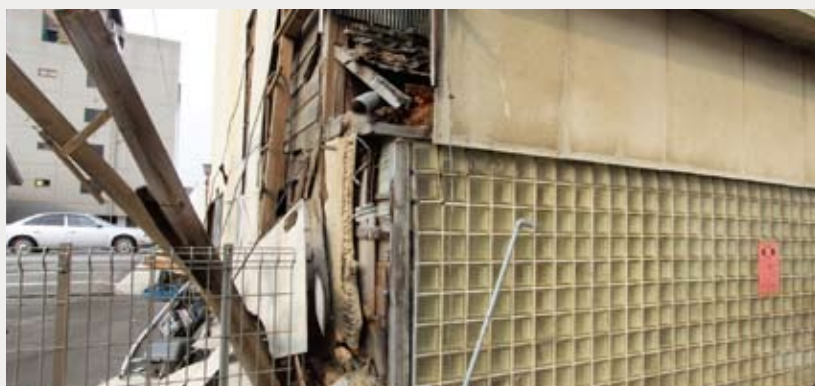
木造住宅をリフォームした、店舗兼用住宅の被害。もともとの外壁の上に、新たに外付けの外壁のみを化粧直しする工事だったと思われ、耐震的な配慮がされていない

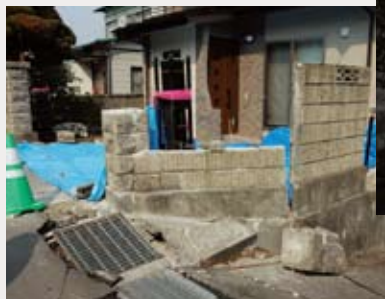
無筋コンクリートブロック塀の破壊。これまでも無筋コンクリートの危険性は指摘されており、過去の地震（震度5～6弱程度）で倒壊しなかったものでも、改修が必要だ

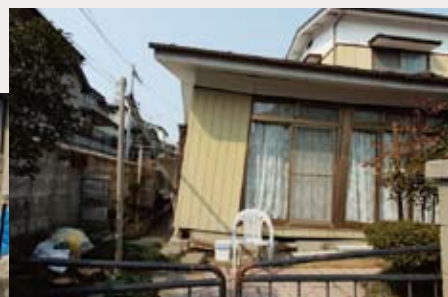
地盤の沈下により傾いた木造住宅。建物そのものの耐震性だけではなく、地盤対策の必要性を強く訴える事例
